Appendix F

Crack displacement time histories for High Mesa structure

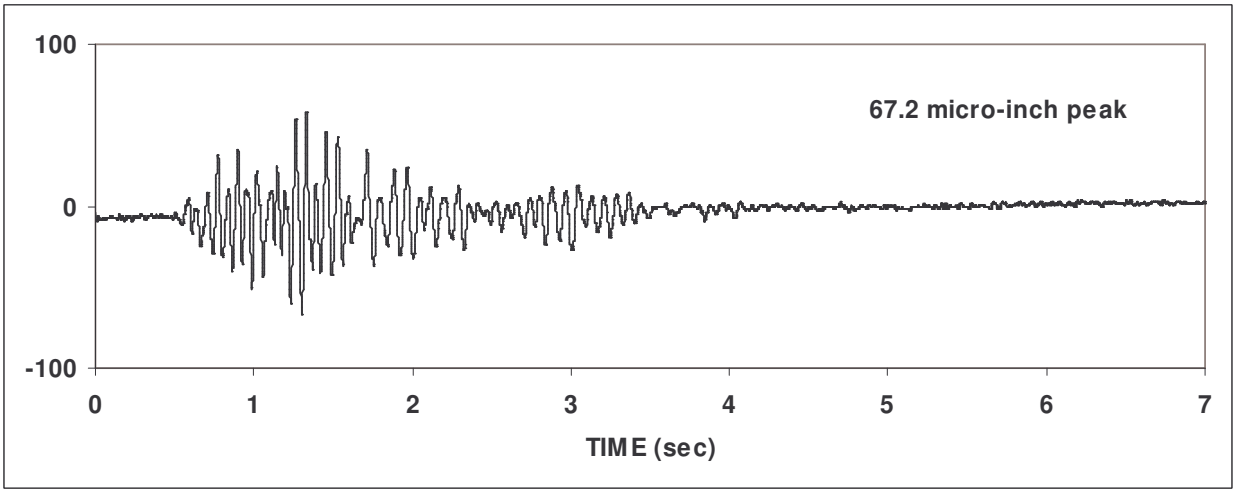
4/13/05

100
0
-100
0
1
2
3
4
5
6
7
TIME (sec)
67.2 micro-inch peak

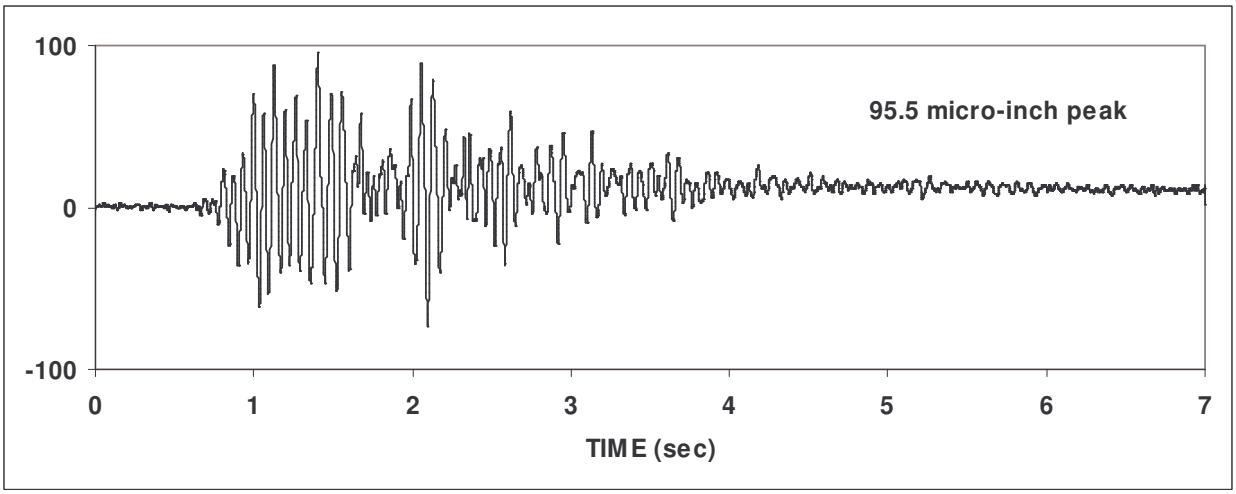
4/14/05

100
0
-100
0
1
2
3
4
5
6
7
TIME (sec)
95.5 micro-inch peak
